## **INFORME ESPECIAL N° 293**

*“VERIFICACIÓN DEL CUMPLIMIENTO DE DETERMINADAS CLÁUSULAS DEL PLIEGO DE BASES Y CONDICIONES DEL SERVICIO PARA EL PERÍODO 2018”*

*LOCACIÓN DE LOS SERVICIOS PÚBLICOS DE CONSTRUCCIÓN, OPERACIÓN Y MANTENIMIENTO DEL COMPLEJO AMBIENTAL NEUQUÉN Y RECOLECCIÓN, TRANSPORTE, TRATAMIENTO Y DISPOSICIÓN FINAL DE RESIDUOS PATÓGENOS Y ESPECIALES.*

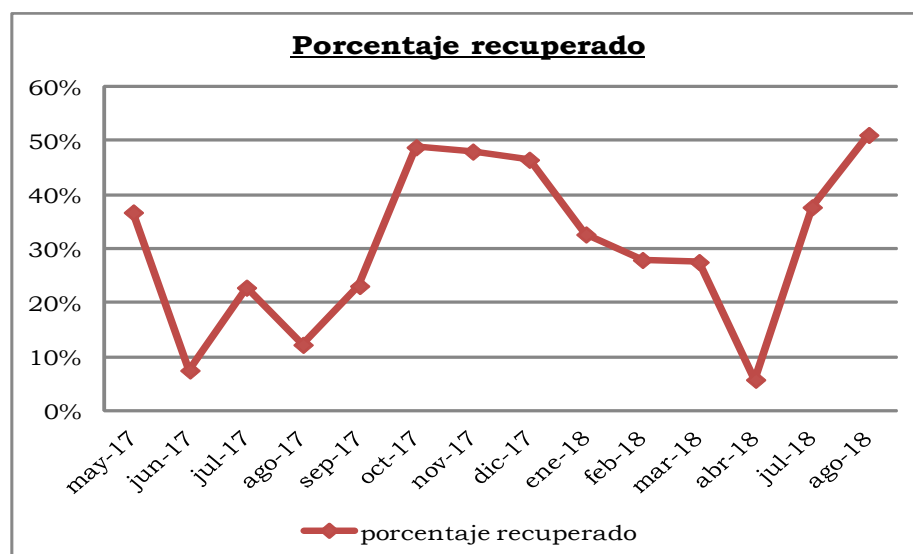
El porcentaje de recupero promedio ronda el 32%, donde se destaca el punto más bajo en el mes de abril de 2018, donde la actividad era casi nula debido a que sólo se realizó trabajos de mantenimiento por parte de personal de Cliba a causa de la finalización de la operación de la cooperativistas de La Colonia, y el repunte en el mes de julio y la mejor performance con el 51% el mes de agosto de 2018.

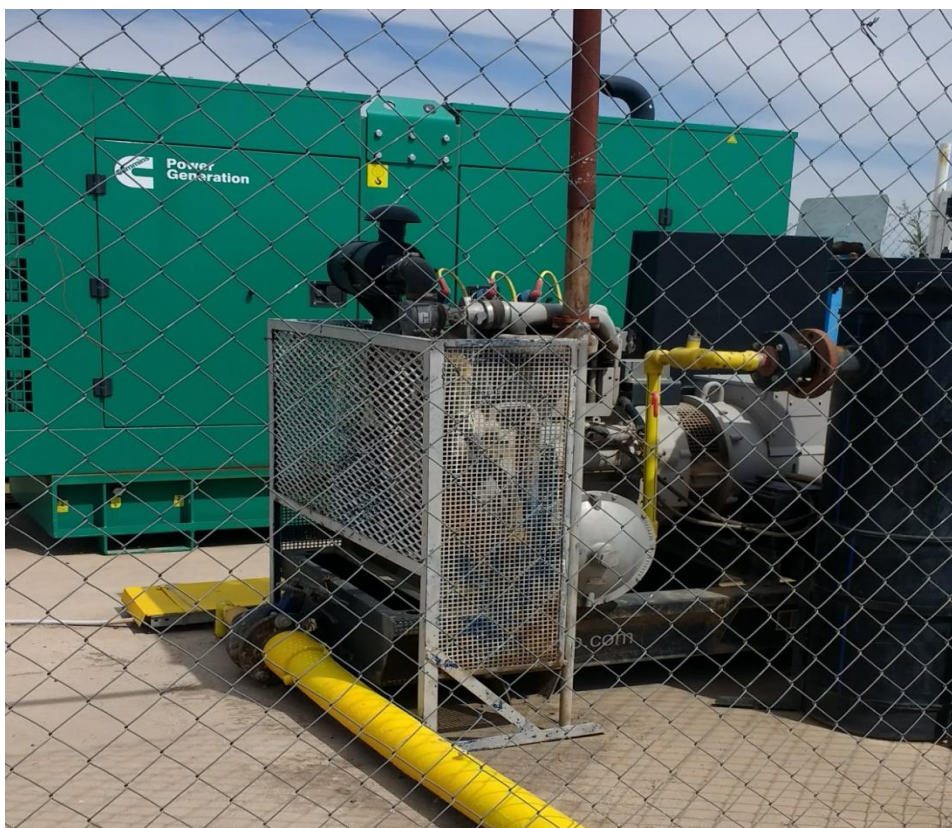
Se nos informa que el servicio de energía eléctrica no ha sufrido interrupciones en el período 2018, que los dos equipos se encuentran en funcionamiento, y que se planea la instalación de un tercer equipo tipo generador de corriente alterna, para así poder garantizar el aumento de la demanda de energía independiente las 24 horas. **(Anexo I- Imagen 1)**

**Imagen 1** – Detalle Planta de Biogás/Subestación- Complejo Ambiental Neuquén. Visita octubre de 2018.

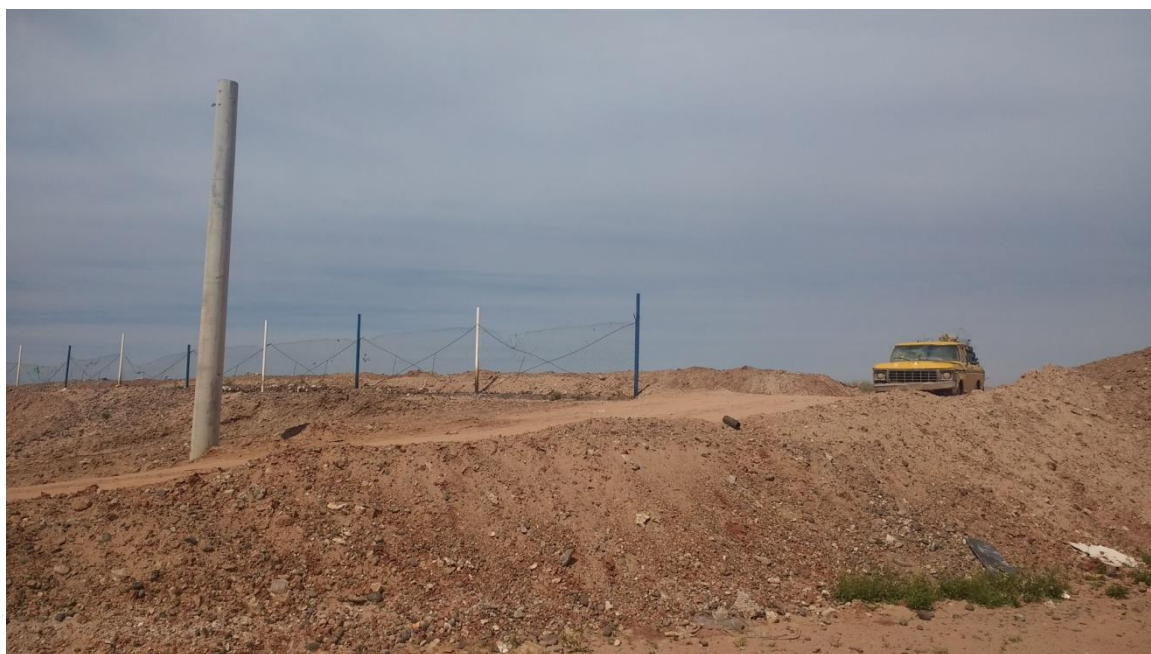
En el Acta de Auditoría del mes de octubre de 2018 se expresa: *“En cuanto al cerco perimetral se observan tareas de reparación y mantenimiento del sector este (calle El Arroz) y la creación de terraplenes en el sector norte sobre calle Yerba Mate. **Sobre esta última se registra un sector que constituye un ingreso no permitido de los recolectores informales**”.* **(Anexo I- Imagen 2)**

**Imagen 2** – Detalle apertura informal del Cerco Perimetral- Complejo Ambiental Neuquén. Visita octubre de 2018.

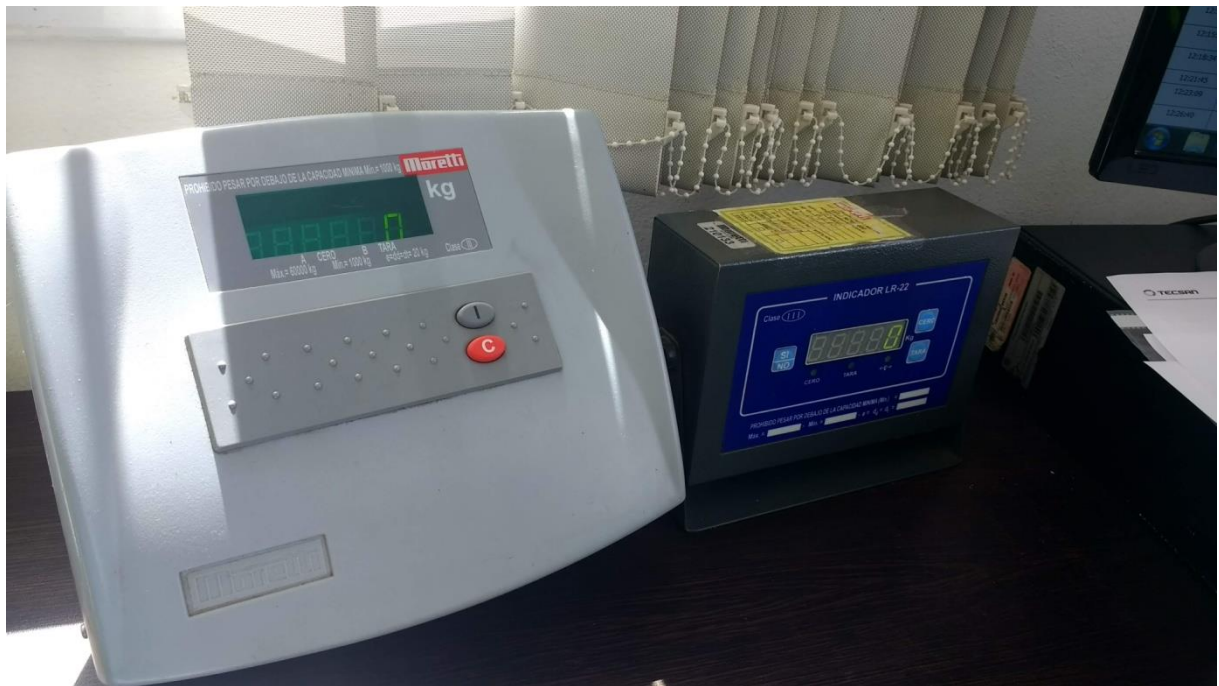
Imagen 3

En la visita realizada en el mes de octubre de 2018 se aprecian las 2 básculas en funcionamiento, una con capacidad máxima hasta 50.000 kgs. y otra hasta 75.000 kgs., siendo esta última la más nueva. También se presencia el procedimiento de pesaje de las unidades ingresadas, realizado por un operario de la concesionada ubicado dentro de la oficina de control de báscula localizado sobre el sector de ingreso. El proceso consiste en:

**Imagen 3** – Detalle Estación de Pesaje/Bascula- Equipos “Indicador de Báscula” Complejo Ambiental Neuquén. Visita octubre de 2018.

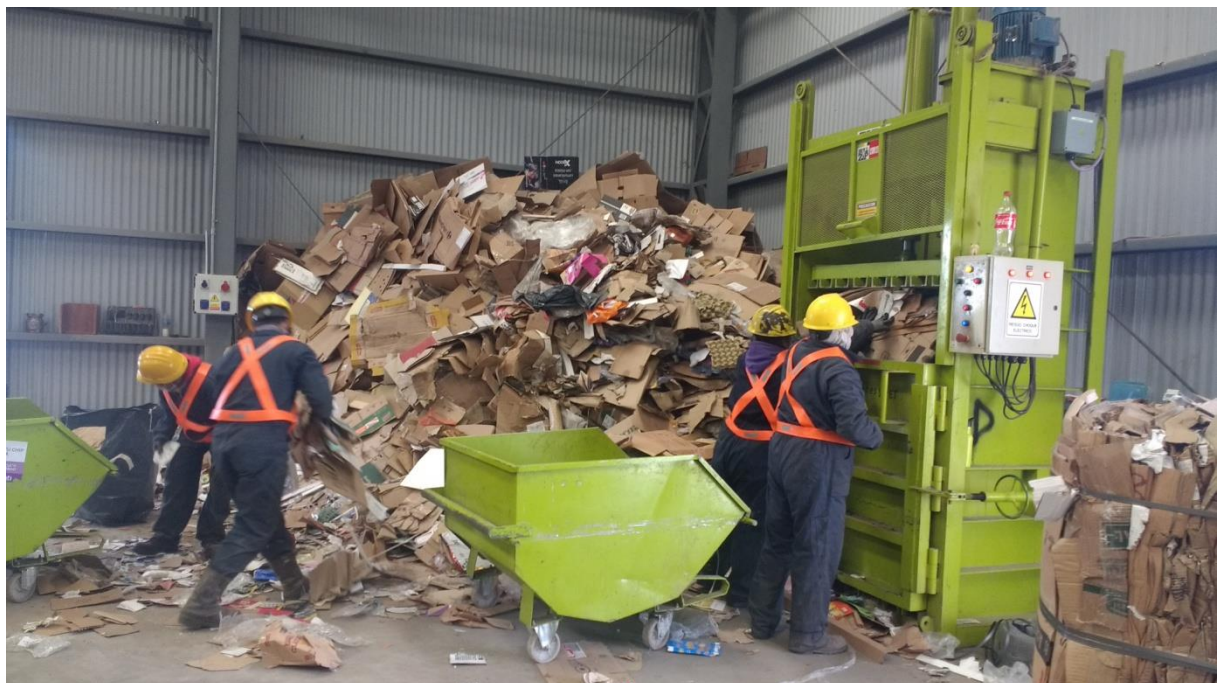
Imagen 4

**Imagen 4** – Cooperativistas realizando trabajos de separación y prensado de cartón en Planta de Clasificación y Recuperación de Residuos Sólidos- Complejo Ambiental Neuquén. Visita agosto de 2018.

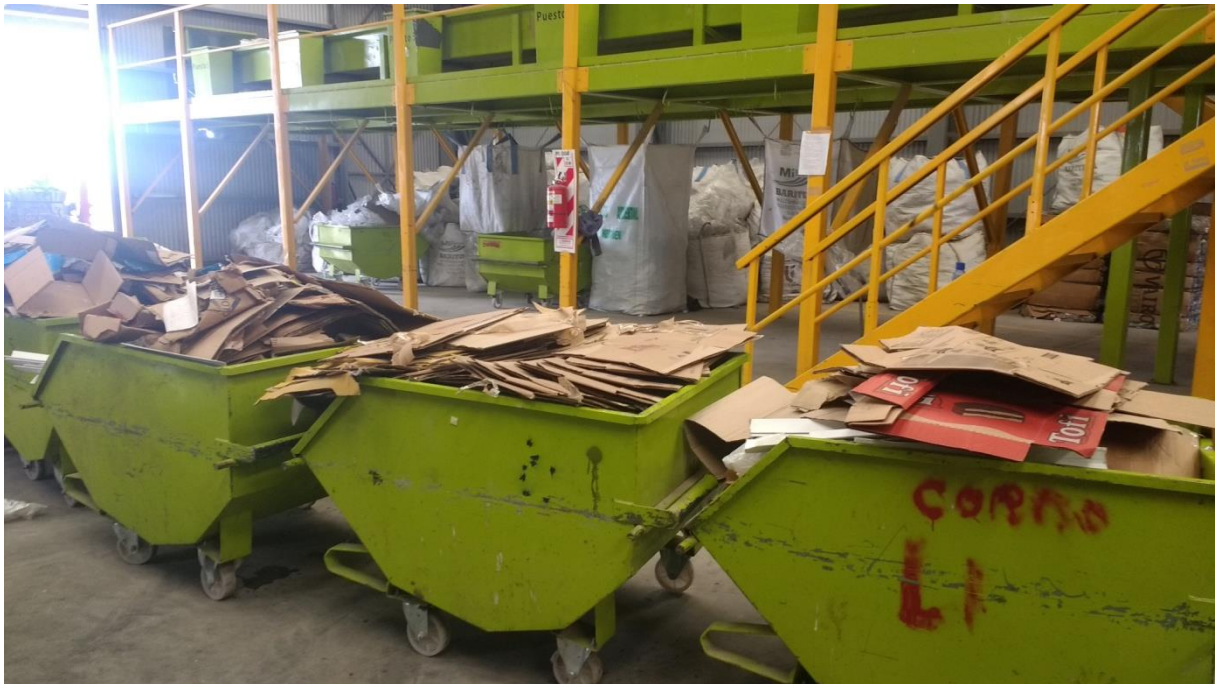
Imagen 5

**Imagen 5** – cajuelas de ½ mts<sup>3</sup> de capacidad para el movimiento interno de la Planta de Clasificación y Recuperación de Residuos Sólidos- Complejo Ambiental Neuquén. Visita agosto de 2018.

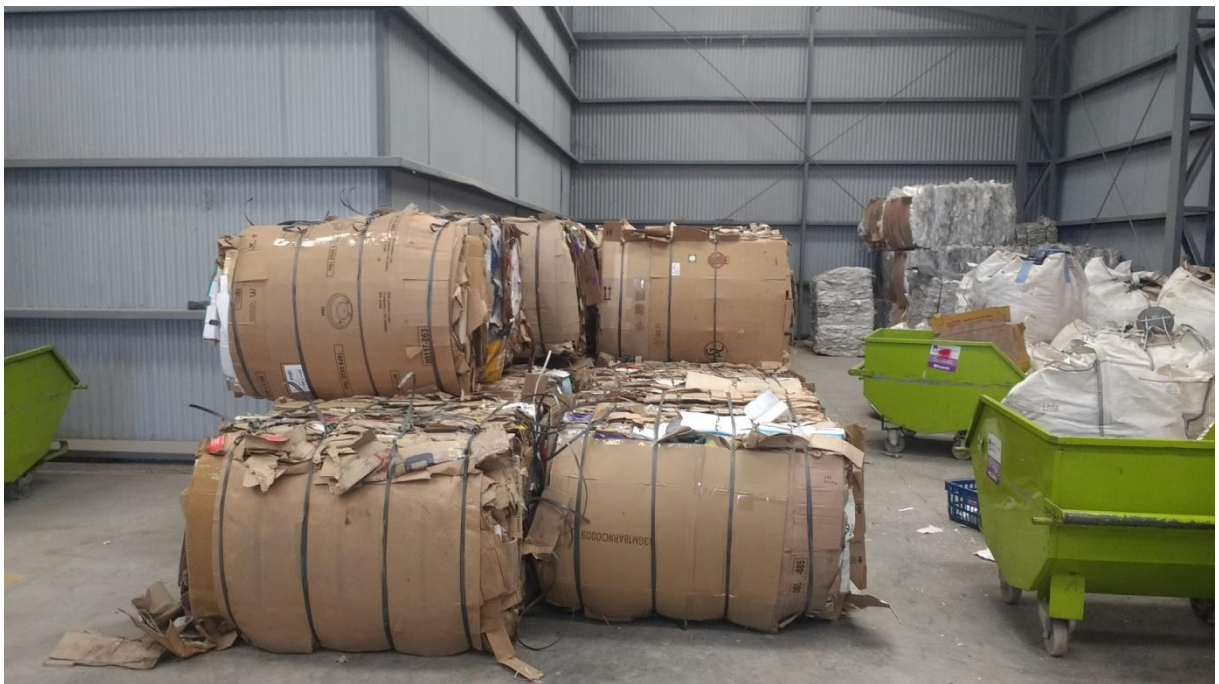
Imagen 6

**Imagen 6** – Acopio de material y fardos de cartón, PET y film dentro de la Planta de Clasificación y Recuperación de Residuos Sólidos- Complejo Ambiental Neuquén. Visita agosto de 2018.

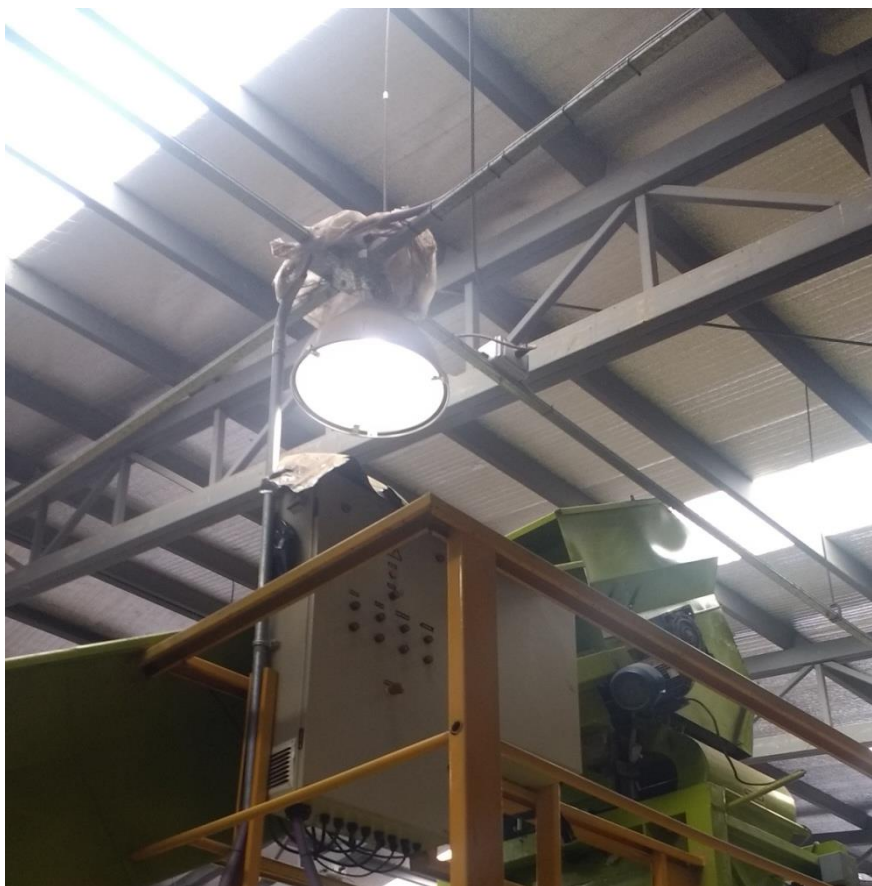
**Imagen 7**

- *“Dentro del galpón se verifica que continúa la abertura y posible perdida ante la lluvia, sobre el motor-tablero eléctrico de comando de la cinta”.  
**(Anexo I- Imagen 7)***
- *“Sobre el techo se observa la falta de uno de los extractores de aire”.*
- *“Se agrega que todos los operarios se encontraban con sus elementos de seguridad y ropa de trabajo (mameluco, chaleco, barbijo, casco, guantes y calzado de seguridad adecuado)”.*
- *“También se visualiza un buen orden y limpieza, tanto interno como externo de la planta, donde se encontraba un operario realizando la limpieza de las voladuras causadas por el viento”.*

**Imagen 7-** Detalle Planta de Clasificación y Recuperación de Residuos Sólidos Urbanos abertura en el techo, con posible filtración ante las lluvias, ubicada sobre tablero electrónico de comando de la cinta,- Complejo Ambiental Neuquén. Visita agosto de 2018.
