INFORME ESPECIAL N° 322

“LOCACIÓN DE LOS SERVICIOS PÚBLICOS DE CONSTRUCCIÓN, OPERACIÓN Y MANTENIMIENTO DEL COMPLEJO AMBIENTAL NEUQUÉN Y RECOLECCIÓN, TRANSPORTE, TRATAMIENTO Y DISPOSICIÓN FINAL DE RESIDUOS PATÓGENOS Y ESPECIALES”

“VERIFICACIÓN DEL CUMPLIMIENTO DE DETERMINADAS CLÁUSULAS DEL CONTRATO Y DEL PLIEGO DE LA LICITACIÓN PÚBLICA N° 9/13, CELEBRADO ENTRE, LA MUNICIPALIDAD DE NEUQUÉN Y BASAA SA, DURANTE EL PERÍODO 2021 CON FECHA DE CORTE DE AUDITORÍA 30/11/2021”.

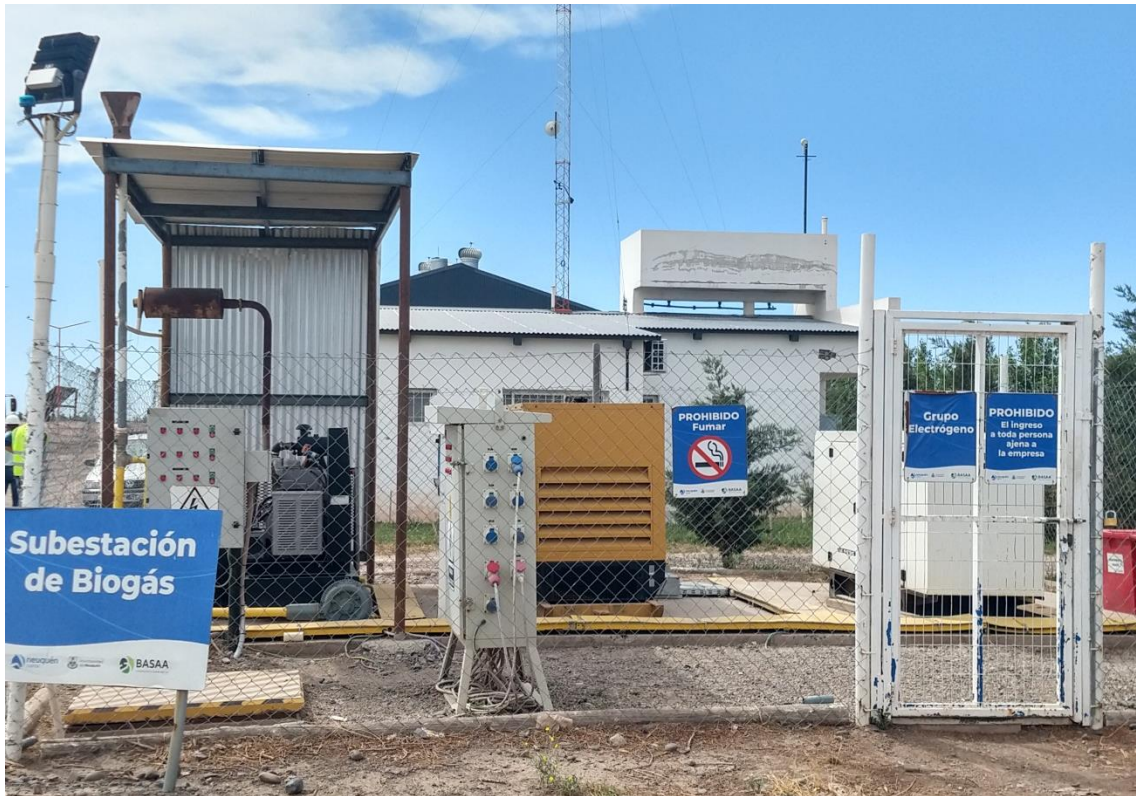
Imagen I

“En el sector de Planta de Biogás - Energía Eléctrica se encuentra en el momento funcionando uno de los generadores a combustible con una capacidad de 110 kVA. Otro de 40 kVA de backup para la noche. También se encuentra el generador a base de biogás, que se nos informa que sólo funciona durante el turno noche. Posteriormente se nos indica que existe otro generador de repuesto con capacidad de 110 kVA como backup para el uso diurno”.

De este modo se observó que de acuerdo a lo informado por el representante de la empresa, se posee capacidad suficiente para cubrir todas las necesidades de energía de todo el complejo.

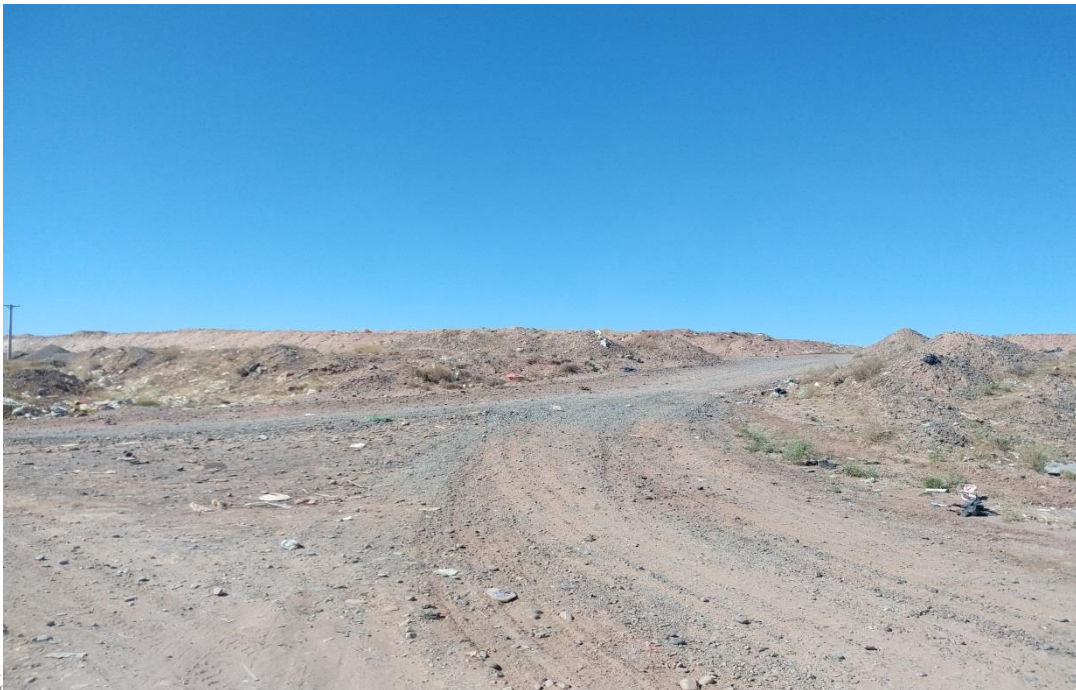
“...se observa sobre la calle El Arroz la falta del cerco perimetral en gran parte de su extensión y además un ingreso no oficial por donde ingresan los recolectores informales incluido camiones propios de la empresa BASAA. Sobre la calle Yerba Mate sector sur se verifica la rotura de ese cerco...”. **Anexo I – Imagen IV y V.**

Respecto al cerco perimetral sobre el sector de calle El Arroz, el cual contiene el acceso permanente no oficial, en comparación posee actualmente un mayor deterioro, con falta del alambrado y con considerables voladuras de basura liviana sobre el área externa de esa margen del predio.

- No se da cumplimiento a la cartelería indicatoria en la calle de acceso al CAN.
 - Existe un mayor deterioro del cerco perimetral, manteniéndose abierto el acceso permanente no oficial sobre calle El Arroz.
